**PAOLO QUERINI**

**LO STALON  
DI PALAZZO MICOLI TOSCANO  
STUDIO STORICO-DOCUMENTALE**

**ASSOCIAZIONE ARCHEOLOGICA CJANAL DI GUART  
OVARO - 2012**

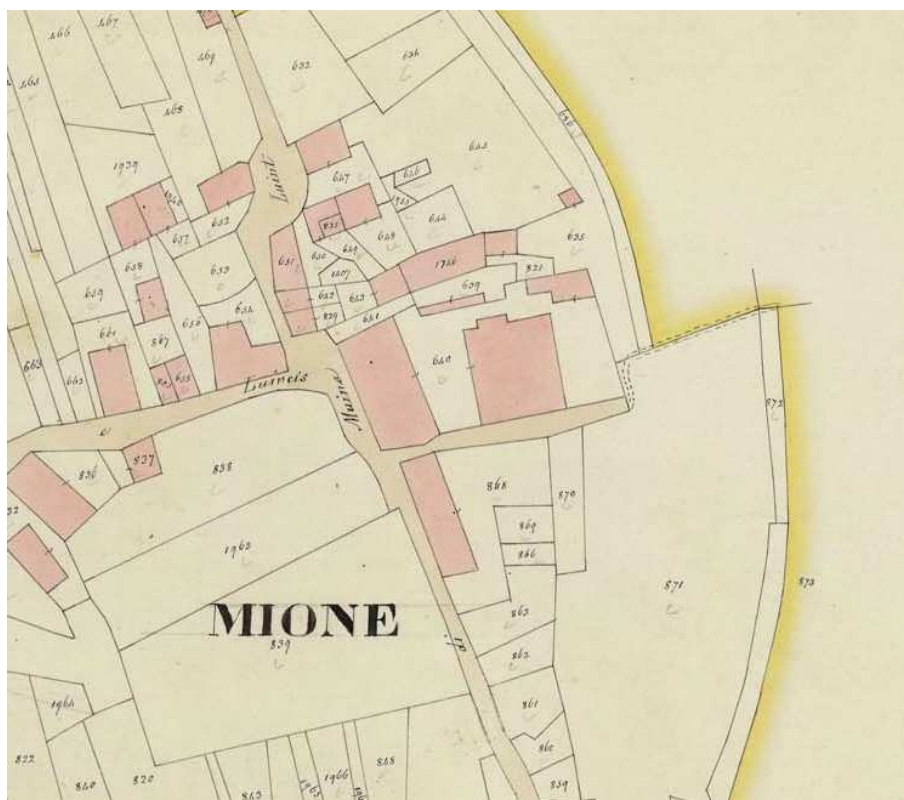
*Particolare della mappa del 1839*

Ed infatti, nella mappa catastale datata 1839 il fabbricato attuale viene già rappresentato, ma all' interno dello stesso lotto di terreno contraddistinto nella mappa del Comune di Mione con il numero 640 troviamo ancora la casa vecchia.

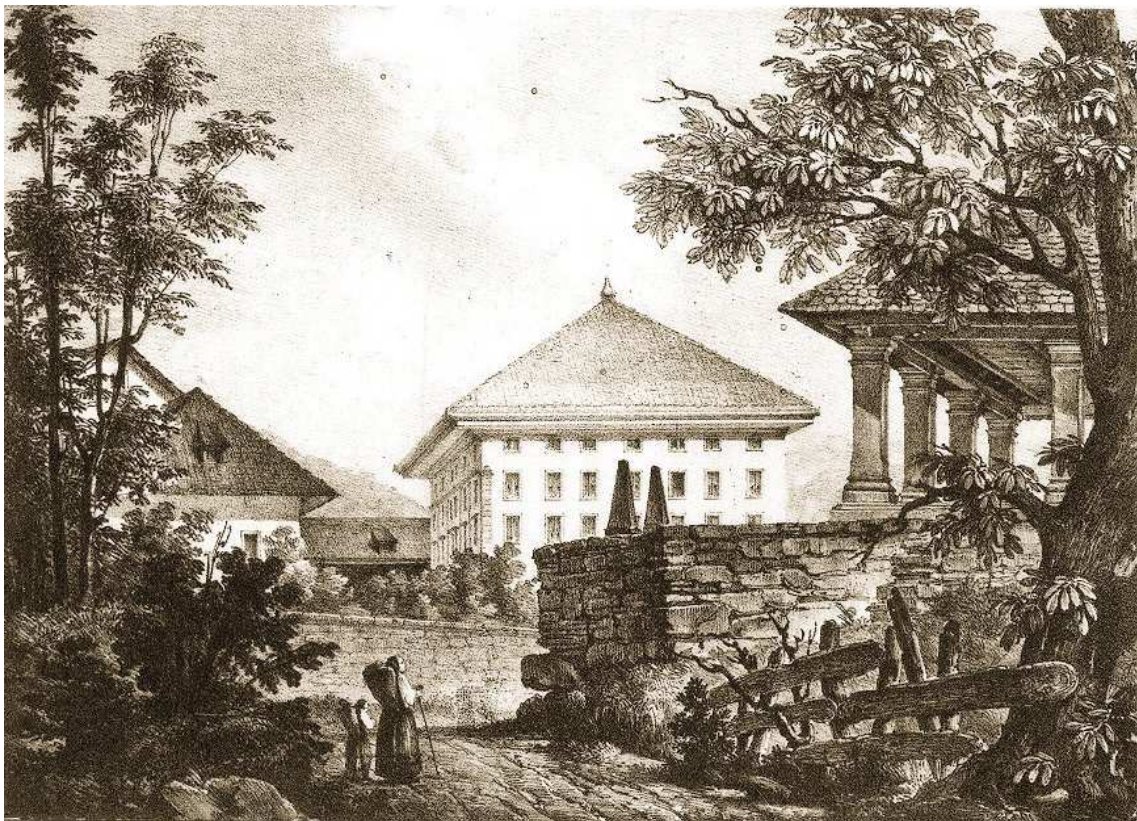
Il primo è l' incisione di Giuseppe Filippi risalente al 1841 inserita nel volume di cui dicemmo in precedenza. Essa rappresenta in modo molto realistico “...la chiesa di Sant' Antonio prima dell' ampliamento e la Casa delle cento finestre”.

Oltre al palazzo ed agli esistenti magazzini nell' incisione sono visibili la cortina di case retrostante il Palàç tuttora esistente e sulla sinistra dietro una rada cortina d' alberi, un' alta costruzione che si trova nell' esatta posizione della casa vecchia indicata nella mappa.

*Incisione del 1841*

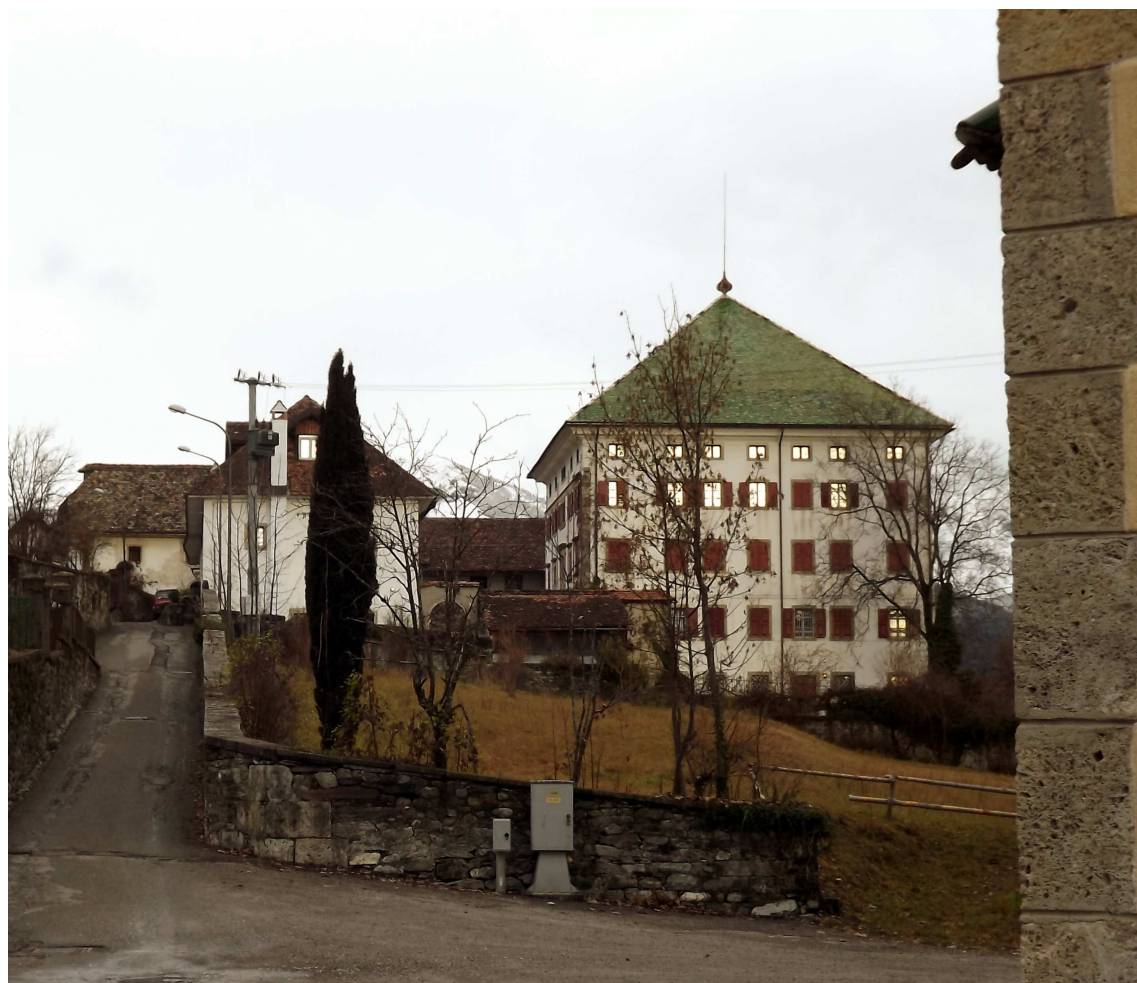
*Situazione attuale*

Ci siamo recati sul posto ed abbiamo scattato alcune fotografie per selezionare quella che riproduceva più fedelmente l'illustrazione del libro ottenendo il risultato della pagina precedente: La parete ovest della casa vecchia appare posizionata sullo stesso piano attualmente occupato dalla facciata dello Stalòn, ma trovandosi in posizione più avanzata rispetto all'osservatore, appare più alta.

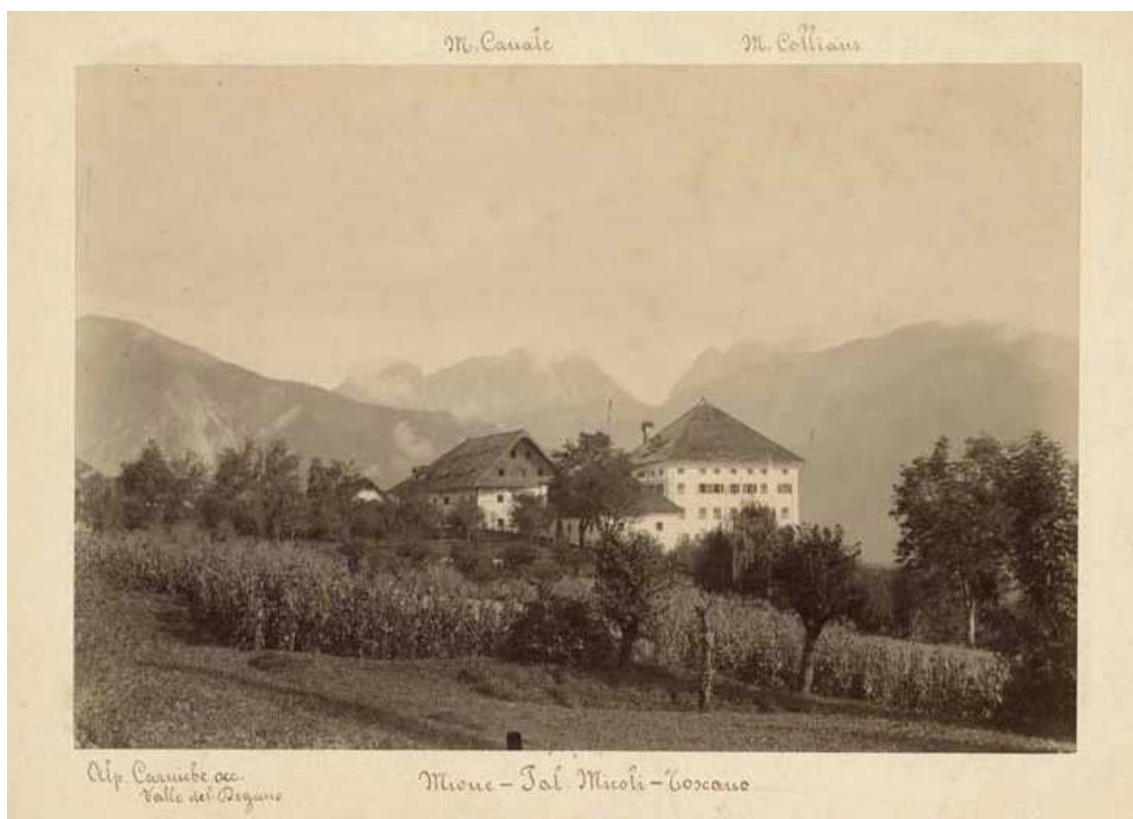
*Vista della casa vecchia*

La stampa su carta all'albumina risale al 1885 ed è classificata con il codice SAF 206 nel catalogo dei Civici musei di Udine.

In questa ulteriore immagine risulta maggiormente apprezzabile la facciata della casa demolita, la quale anche ai piani superiori riporta aperture di

modeste dimensioni e forma quadrata, coerenti con quelle presenti nella facciata dello Stalòn e caratteristiche degli edifici costruiti tra la fine del 1600 e gli inizi del '700.

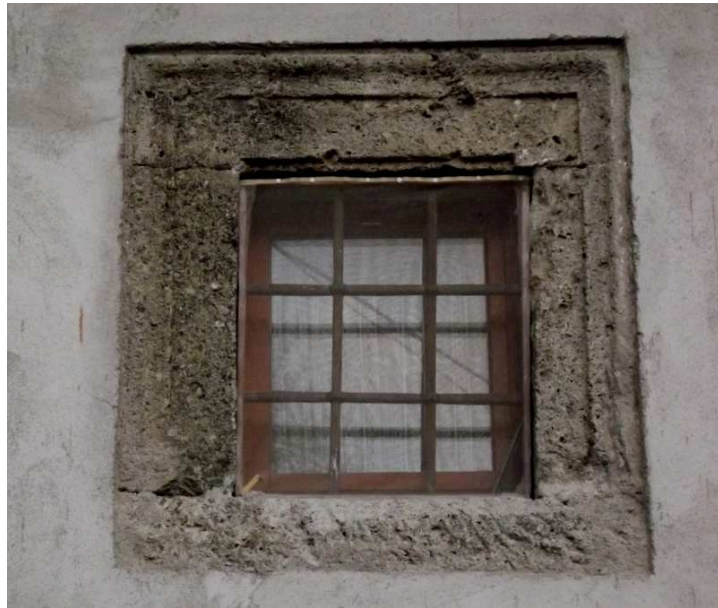
*Particolare di un contorno in “tòf”*

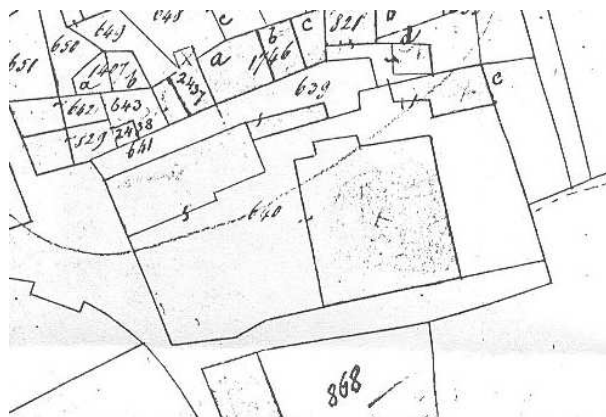
*La mappa catastale alla fine degli anni venti*

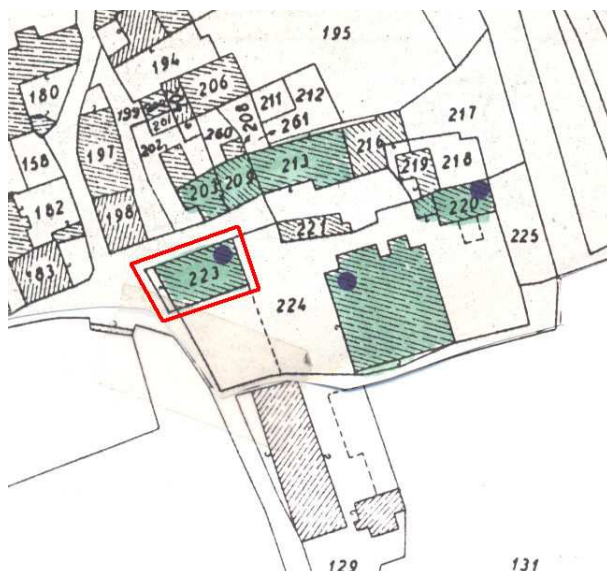
*La mappa del Nuovo Catasto (1952-53)*

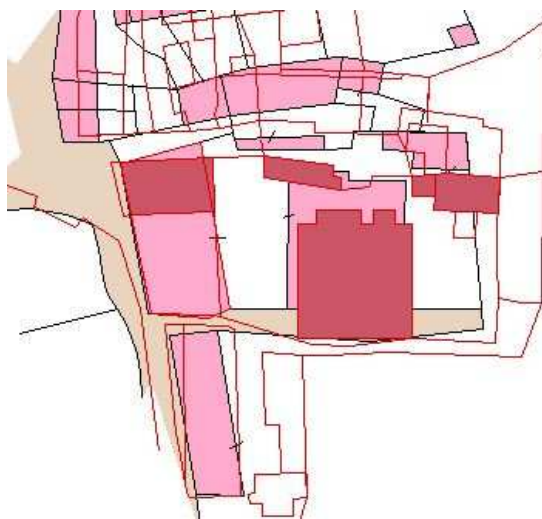
Per ulteriore riscontro abbiamo allora proceduto alla sovrapposizione della mappa del 1836 con quella del catasto attuale dopo averle riportate alla medesima scala e, pur tenendo conto dei limiti delle rappresentazioni topografiche di quasi due secoli or sono, abbiamo ottenuto un risultato a nostro avviso inequivoco: Lo Stalòn costituisce di fatto un volume residuo costituente il corpo nord della casa vecchia.

*Sovrapposizione delle mappe*

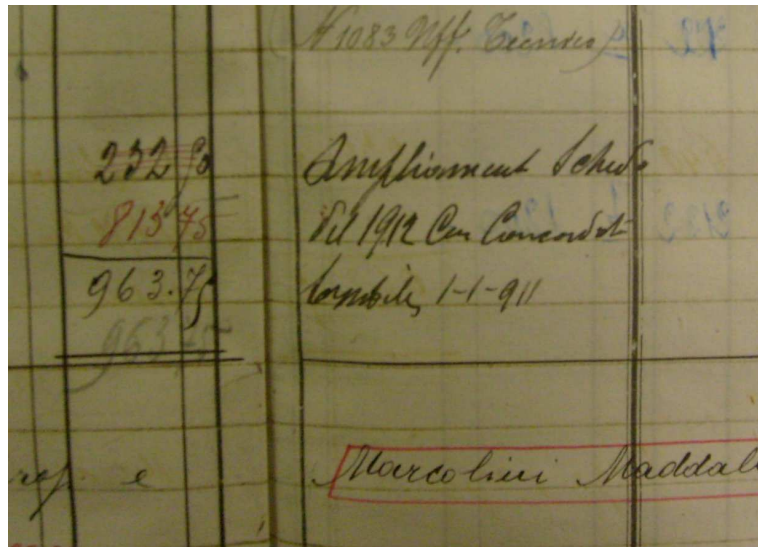
*Annotazione dell' ampliamento*

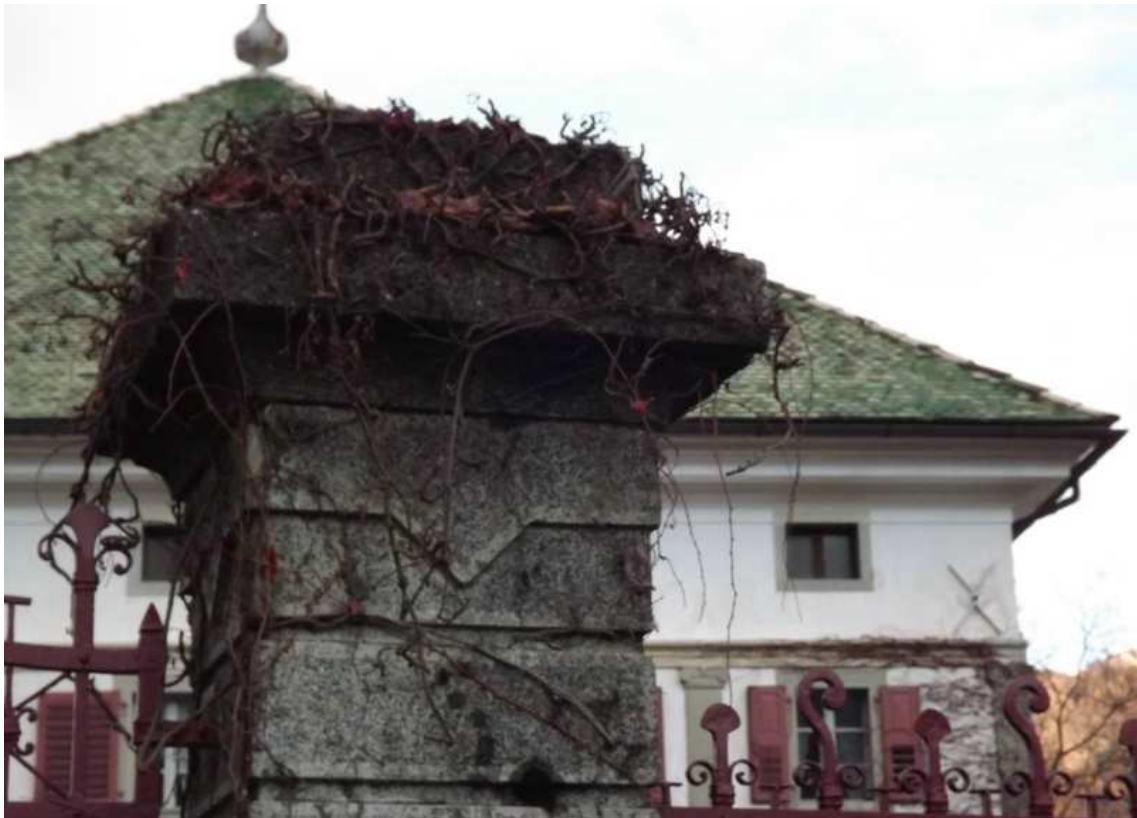
La verifica puntuale effettuata su alcuni particolari dell' opera di recinzione conferma tale datazione, infatti tanto la decorazione dell' inferriata, che l' impiego di pietra artificiale granigliata per le colonne nonché il motivo “a freccia” che orna i capitelli rimandano ad un periodo compreso tra il 1910 ed il 1925.

*Particolare della recinzione*

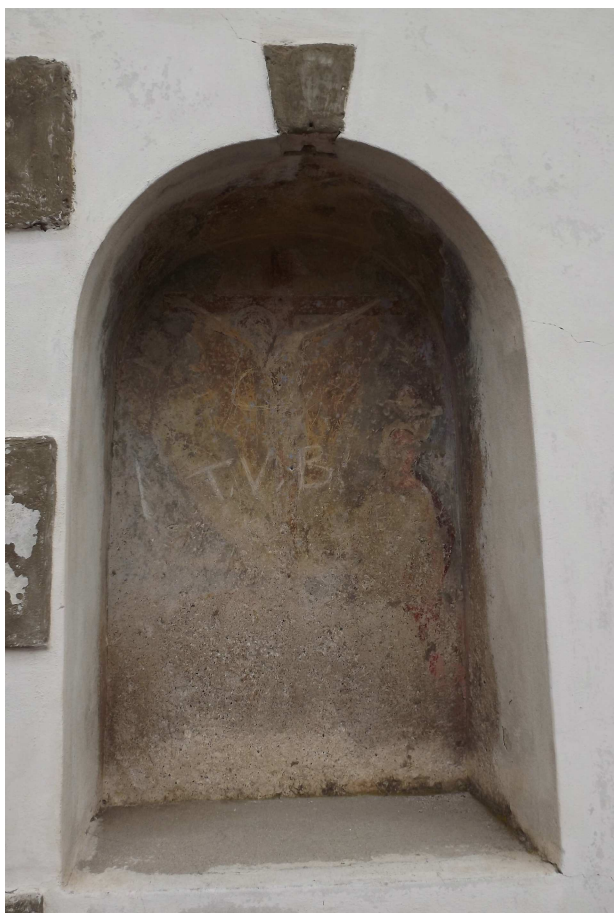
*Affresco in facciata – Sec.XXVIII*

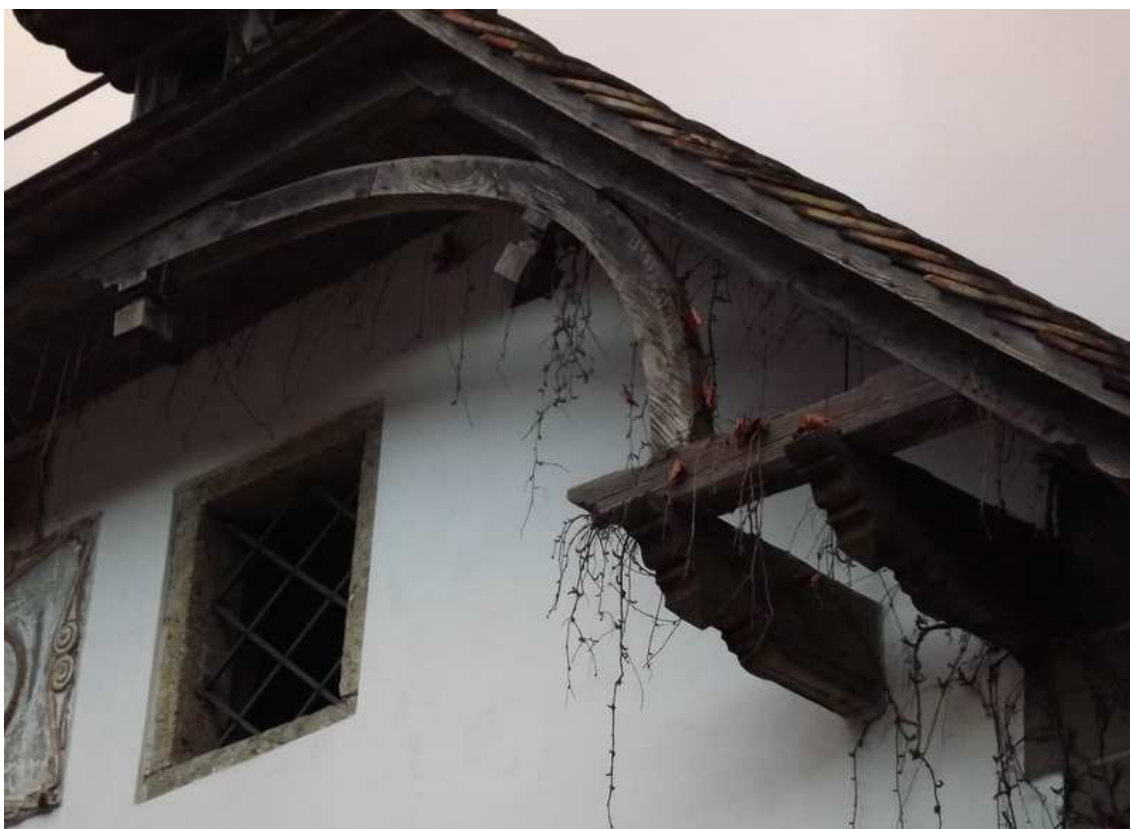
*Elementi decorativi della copertura*

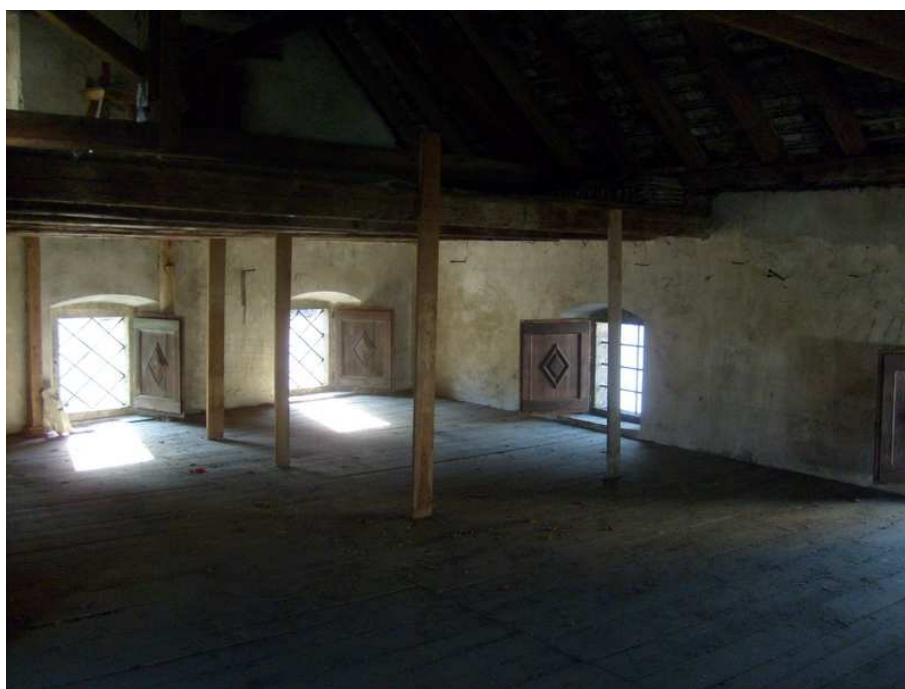
Anche l'altezza dell'**ultimo ordine di aperture** rispetto all'impiantito non appare compatibile con una realizzazione basata su criteri razionali ma fa piuttosto pensare ad un adattamento.

*Vista delle finestre dall'interno del sottotetto*

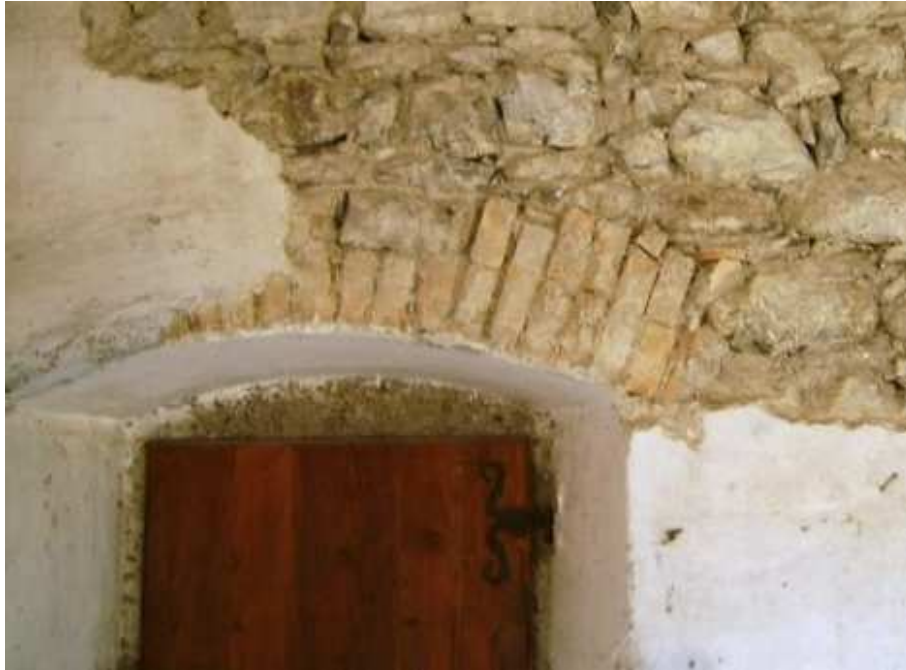
Ulteriori indizi sono stati individuati asportando alcune porzioni degli **intonaci interni** che hanno evidenziato al disopra delle aperture voltine in

mattoni pieni utilizzate in alternativa alle architravi in legno a partire dal 1910.

*Particolare delle voltine in mattoni pieni*

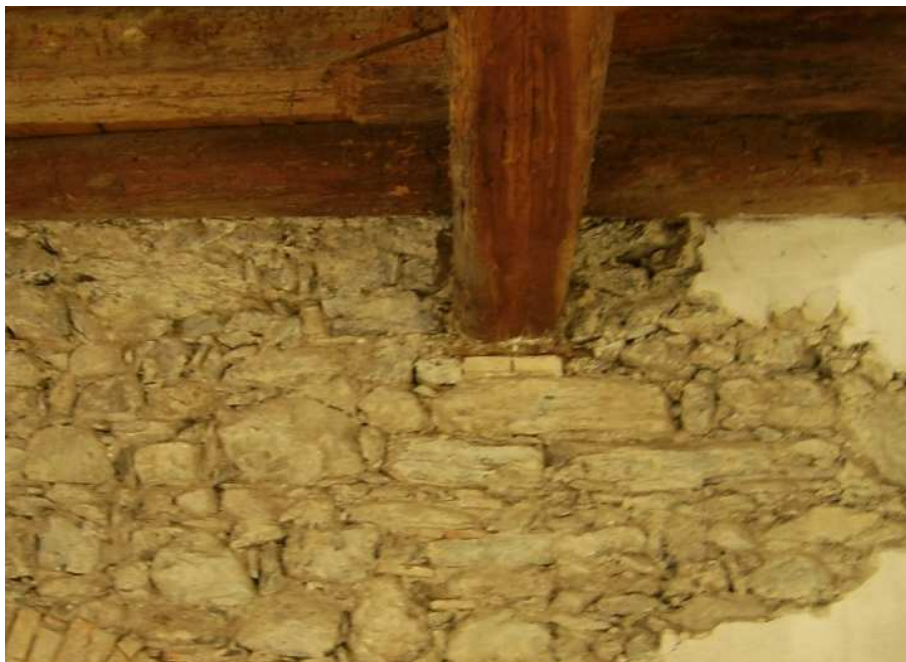
Dai sondaggi eseguiti si sono altresì evidenziati elementi puntuali che confermano il recente rifacimento del solaio come l' allettamento in mattoni pieni della trave principale:

*Particolare del solaio*

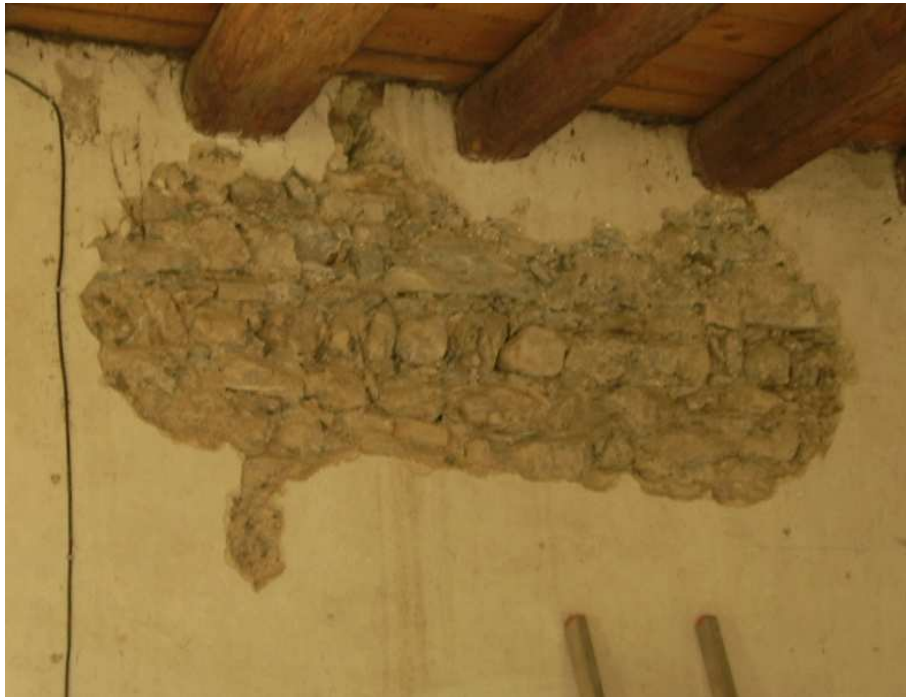
e la ripresa delle murature in pietrame in corrispondenza della parete in lato ovest:

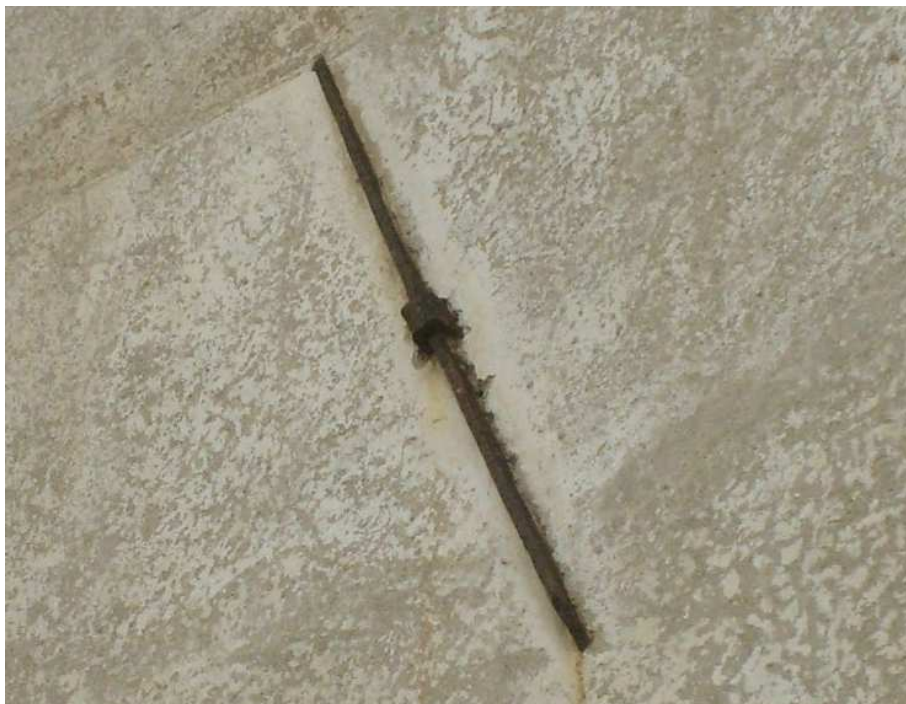
Risultano altresì visibili tirantature in facciata applicate in più riprese. Di detti approntamenti, quelli apparentemente più antichi sono ancorati alle travi del solaio e non possono di conseguenza averne preceduto l' esecuzione.

*Tirantature in facciata*

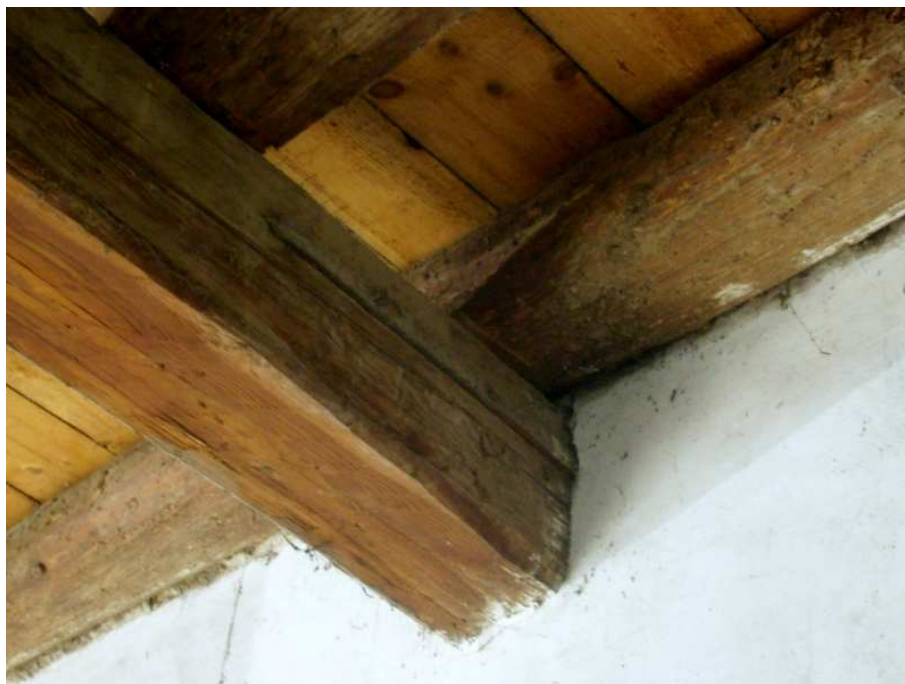
*Particolare dell' ancoraggio dei tiranti verso l' interno*

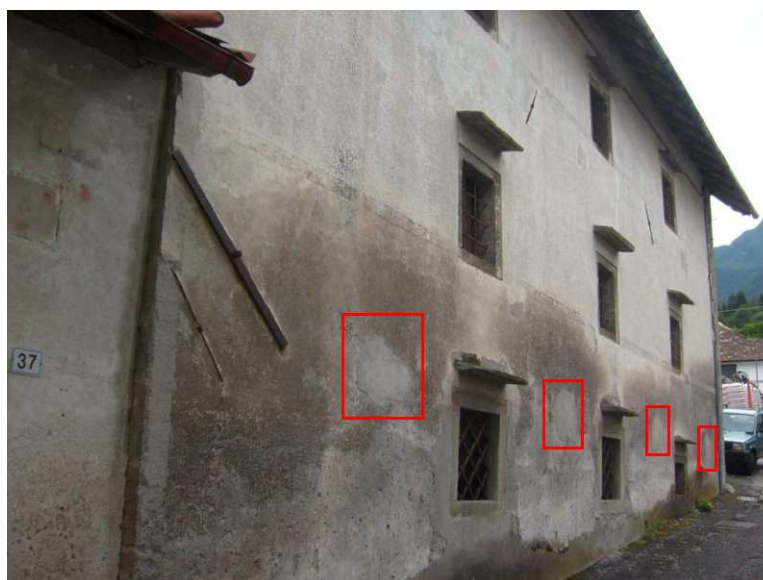
In tale occasione, si é proceduto all' integrale demolizione del primo livello di solaio in legno ed alla sua sostituzione con una membratura laterocementizia dello spessore di 30 cm. collegata alle murature perimetrali tramite una correa armata, ammorsata tramite scassi ed ancoraggi a coda di rondine.

*Vista della parete nord rivolta verso il vicolo con evidenziazione dei punti di fuoruscita degli agganci a coda di rondine*

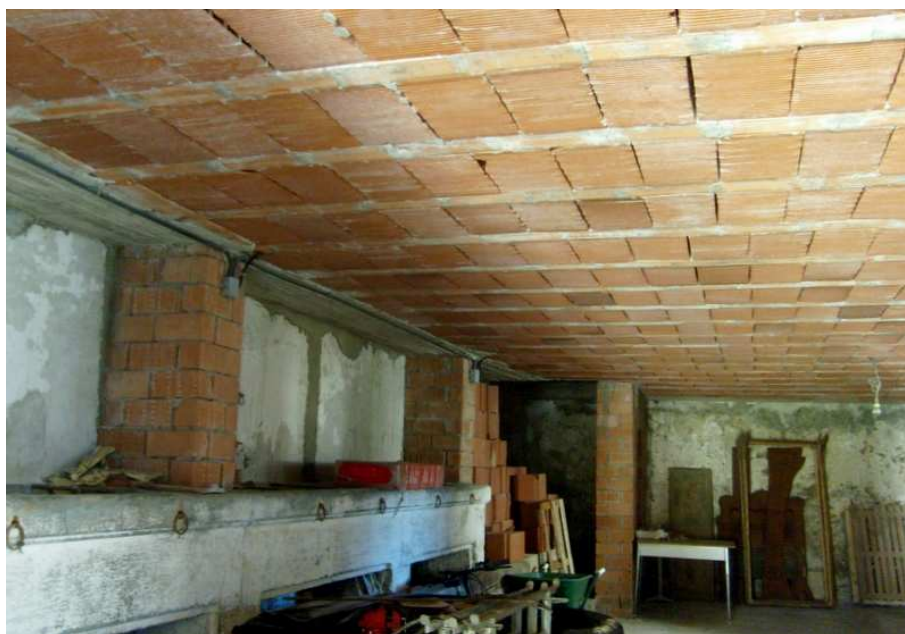
L' intervento a carico del solaio ha determinato ulteriori compromissioni nella ex scuderia con la realizzazione di membrature in mattone modulare addossate alle pareti per dare sostegno alla correa in cemento armato gettata lungo i due lati lunghi dell' edificio ed erette anche a partire dalle mangiatoie residue dal fabbricato originario.

*Vista del seminterrato*

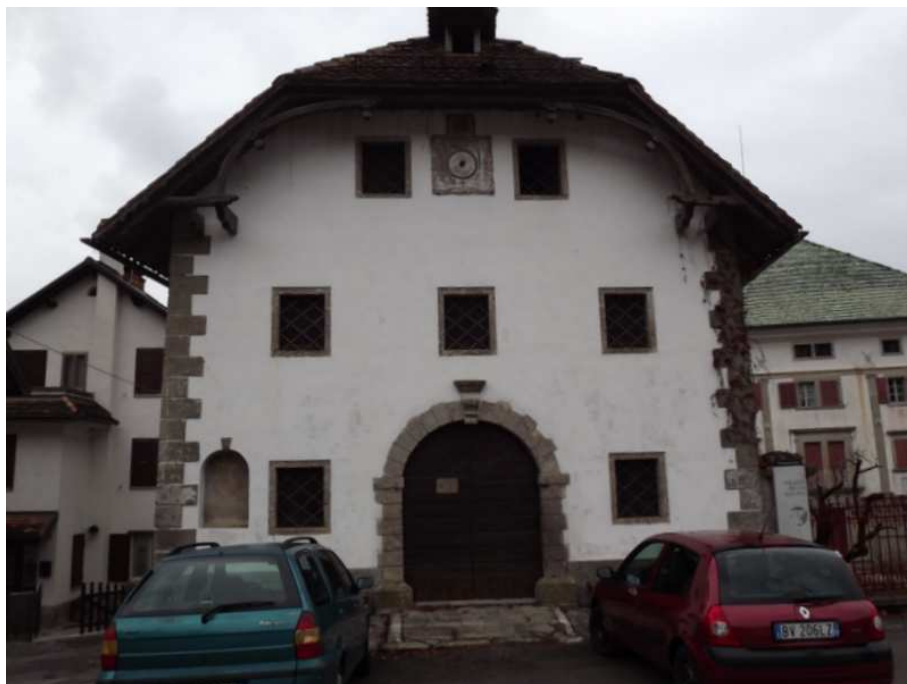
Il consolidamento é stato poi esternamente completato dall' incamiciatura in betoncino della parete ovest, motivo per cui i riquadri delle aperture risultano ora rientranti rispetto al paramento esterno.

*Vista attuale del fronte dell' edificio*

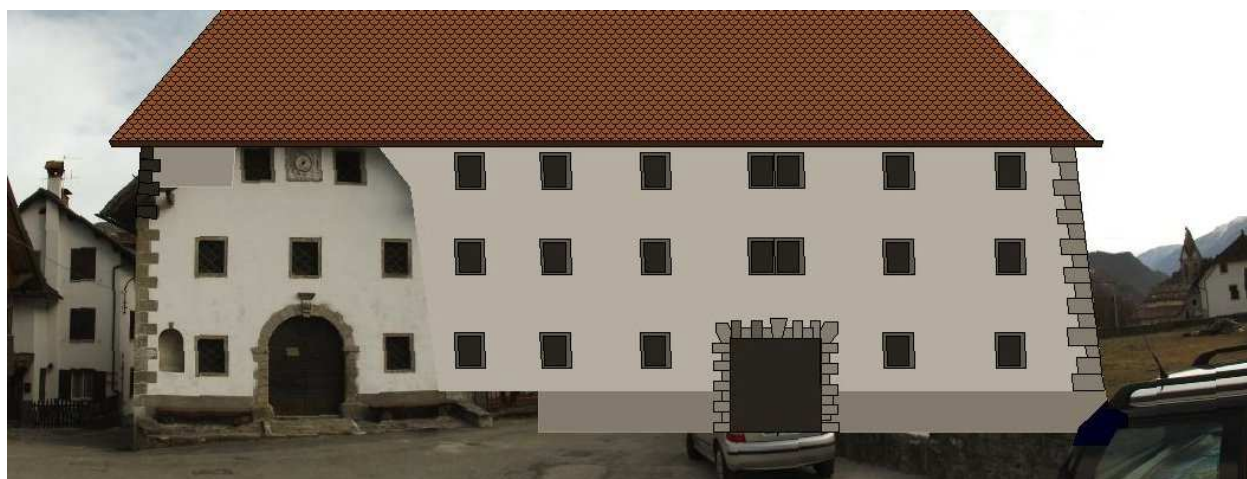
*Ipotesi sulla facciata originaria della “Casa vecchia” incorporante il volume dello Stalòn*
